Maalaistalon modernisointi

OPINNÄYTETYÖ
Toukokuu 2020

AHOMÄKI, AATU:
Maalaistalon modernisointi

Tässä opinnäytetyössä selvitetään iäkkään maalaistalon peruskunto, luodaan korjaussuunnitelmat ja laaditaan kustannusarviot. Rakennus on hirsirunkoinen vanha talo, joka sijaitsee Ylöjärvellä Pirkanmaalla. Talon valmistumisvuosi on 1919. Taloa laajennettiin vuonna 1975, kun sinne rakennettiin niin sanottu elintasosiipi. Neliöitä talossa on yhteensä noin 200m².

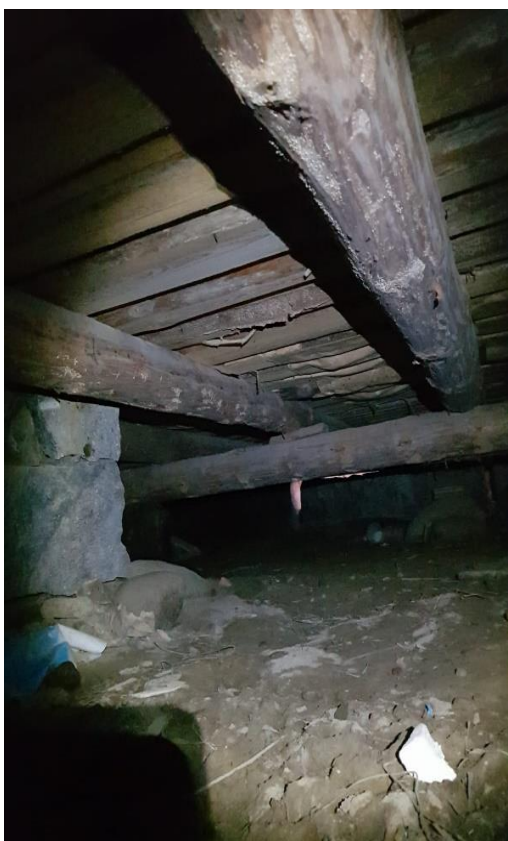
Talo on rakennettu aikansa tyylisesti kallion päälle pienelle kukkulalle. Rakennuksen perustukset ovat tehty sen ajan mukaisesti kivistä ja tuulettuvalla alapohjalla. Kivisokkeli on rakenteena kestävä ja vettä hylkivä. Alapohja on rossipohjainen. Rossipohjan korkeus vaihtelee 70-90 cm välillä. Rossipohja on siis hyvin tilava, joten alapohjan puurakenteet ovat tarpeeksi irrallaan maasta. Rakennuksen paikan ollessa vankka ja perustusten materiaalin ollessa kestävä, ovat kivisokkelit pysyneet paikallansa.

Kuva 5. Rossipohja.

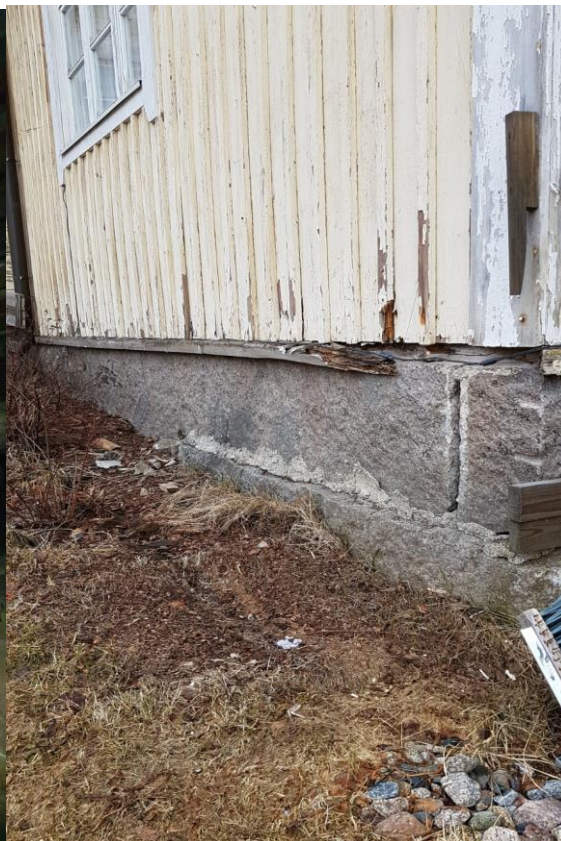
Kuva 6. Kivisokkeli.

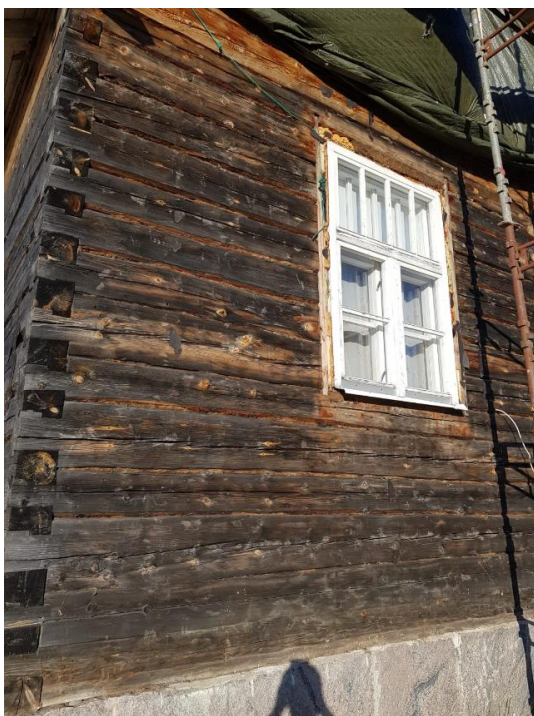
Talon vanhan osan runko on pääosin 150x150 hirrestä. Hirren ulkopinnalla on tervapaperi ja tämän päällä julkisivulaudoitus. Ulkoseiniin tehtiin rakenneavauksia. Rakenneavauksien kohdissa hirsissä ei ole lahovaurioita tai muita merkkejä kosteudesta. Hyvä kuntoisille hirsille ei tarvitse tehdä remontin yhteydessä mitään. Laajennusosan runkolaudan koko on 50x100. Eristeenä on mineraalivillaa ja tuulensuojalevy.

Kuva 7. Hyväkuntoinen hirsirunko eteläpäädyssä.

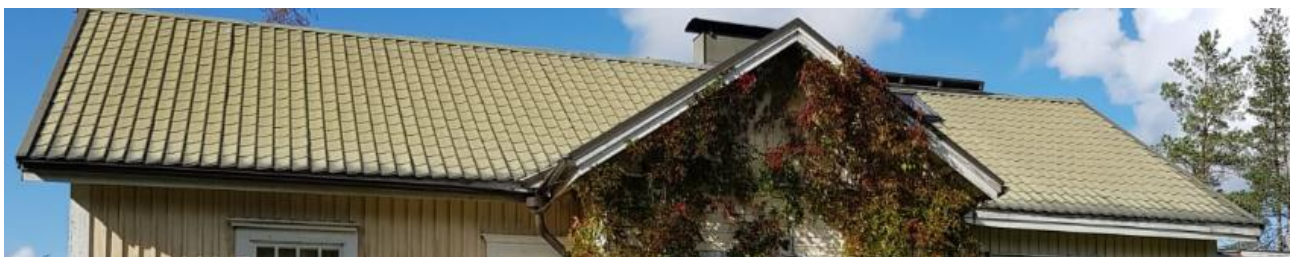
Katto ei ole enää entisensä veroinen ja siksi kattoremontti on ajankohtainen viiden vuoden sisällä. Peltikatto suojaa vielä toistaiseksi, vaikka pellin pinnoite on värjäytynyt sekä rikkoontunut monin paikoin. Kattoremontin yhteydessä tarkistetaan kattorakenteiden kunto rakennusteknisesti, sillä ei ole täyttä varmuutta millainen katon nykyinen rakenne on. Katon kaltevuus on 1:3 ja räystääskorkeus 4m. Koko katon pinta-ala on 255m².

Kuva 8. Värjäntynyt peltikate.

Kattoremontti kilpailutetaan ulkopuoliselle urakoitsijalle. Katon vanhat pellit ja aluskatteet poistetaan. Vanhojen ruoteiden päälle asetetaan korotusrimat, joiden päälle uusi aluskate. Uuden aluskatteen päälle asennetaan ruoteet ja ruoteiden päälle uudet pellit. Pelliksi valitaan lukkosaumapelti.

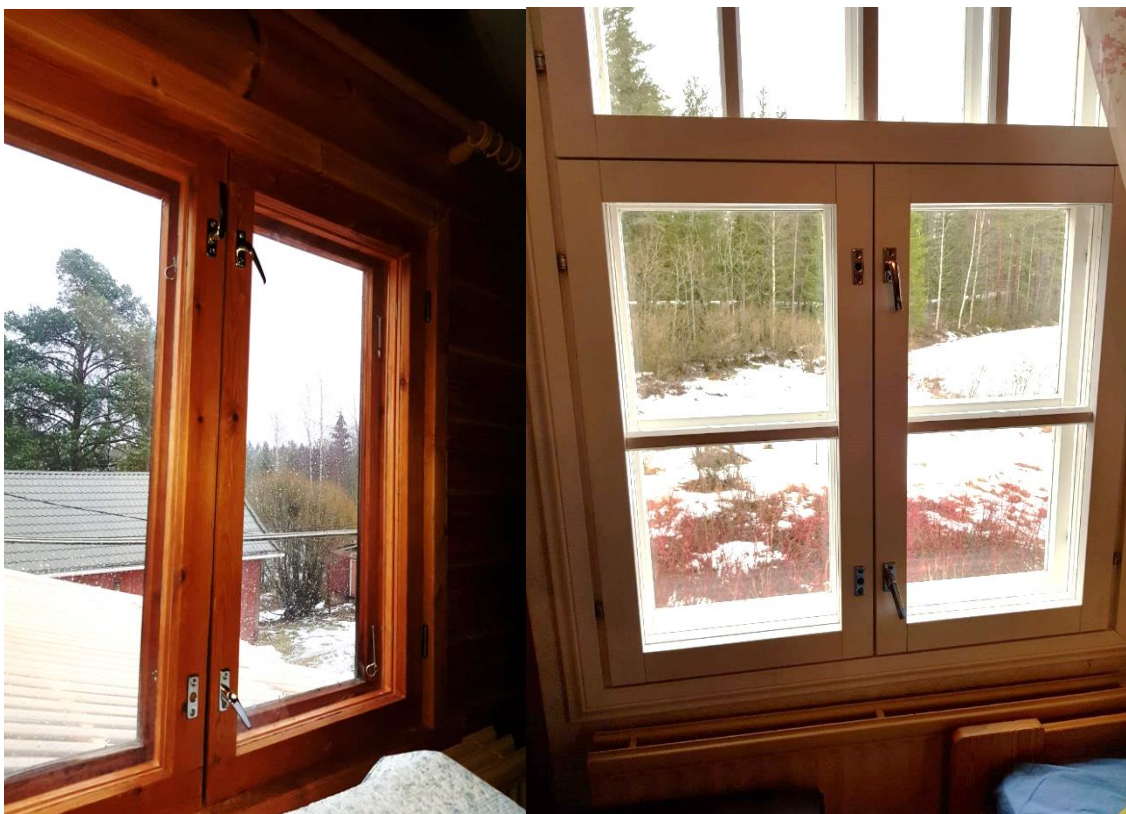
Alakerran ikkunat ovat uusittu 1990-luvulla ja ne ovat kohtuullisessa kunnossa, joten ne selviävät pienellä huoltamisella. Vaikka alakerran ikkunoiden U-arvo ei täytä nykypäivän vaatimuksia, niin ei sillä ole niin suurta merkitystä, talon ollessa yli satavuotias. Yläkerran ikkunoiden iästä ei ole tietoa, mutta ne ovat alakerran ikkunoita vanhemmat. Yläkerran ikkunat ovat vanhoja kaksilasisia puuikkunoita, jotka ovat jo parhaat vuotensa nähneet. Tämän vuoksi yläkerran ikkunat päivitetään uusiin ja näin saadaan lämpöhäviötä vähennettyä. Yläkerrassa on myös kattoikkuna. Kattoikkunan saumoista on vuotanut vettä vuosien saatossa, mikä on aiheuttanut saumojen tummumista.

Kuva 9. Yläkerran puuikkuna.

Kuva 10. Alakerran puuikkuna.

Julkisivujen purkamisen yhteydessä yläkerran vanhojen ikkunoiden tilalle asennetaan uudet ikkunat. Uudet ikkunat ovat kolmilasiset puualumiini-ikkunat, joiden U-arvo on 1. Alakerran ikkunoita huolletaan hiomalla ulkopuoliset puuosat ja maalataan ne uusiksi. Lisäksi alakerran ikkunoiden vesipellitykset uusitaan.

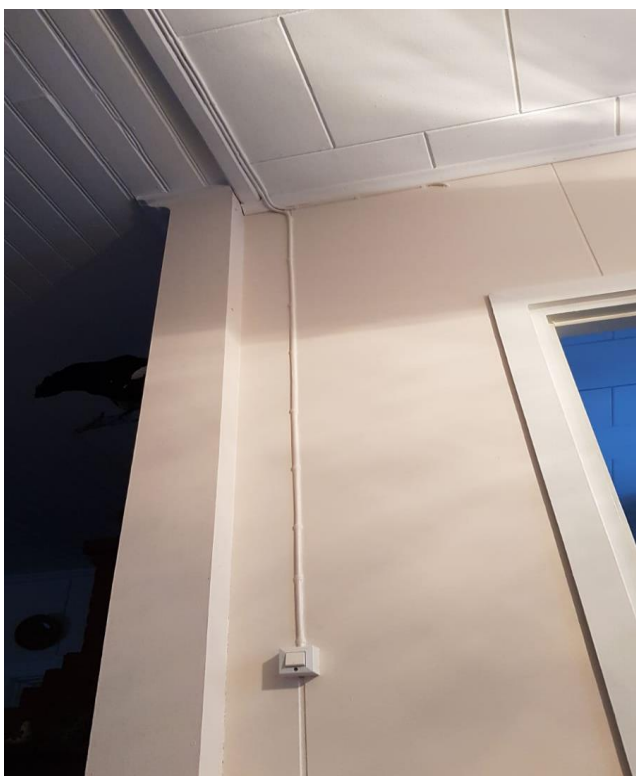
Talon sähköjohdot ovat alkuperäiset eli siksi niiden uusiminen remontoinnin yhteydessä on viisasta. Sähköjohdot ovat asennettu pinta-asennuksena. Vanhat sähköjohdot korvataan uusilla ja pistorasiat päivitetään samalla. Uudet sähköjohdot asennetaan myös pinta-asennuksena, mutta johtojen paikkoja vaihdetaan, jotta uudet johdot saadaan piilotettua listojen taakse pois näkyvistä. Pistorasioiden paikkoja lisätään vanhojen päivittämisen yhteydessä.

Kuva 11. Pinta-asennettu sähköjohto ja valokatkaisin.

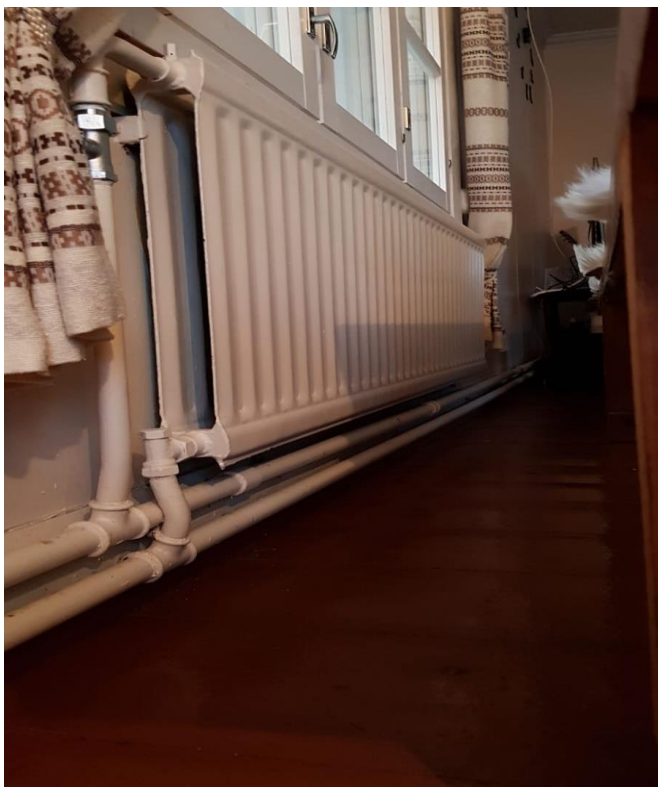
Taloa lämmittää vesikiertoinen patterilämmitys. Vesiputket ja patterit ovat alkuperäiset. LVI remontin yhteydessä putket ja patterit uusitaan. Patterien määrää lisätään ja niiden asettelua muutetaan hieman, jotta lämmityksestä saisi parhaan mahdollisen hyödyn irti. Nykyiset putket ovat pinta-asennettuja. Uusien putkien asennustapaa mietitään putkimiehen kanssa tarkemmin.

Kuva 12. Lämmityspatteri ja pinta-asennetut vesiputket.

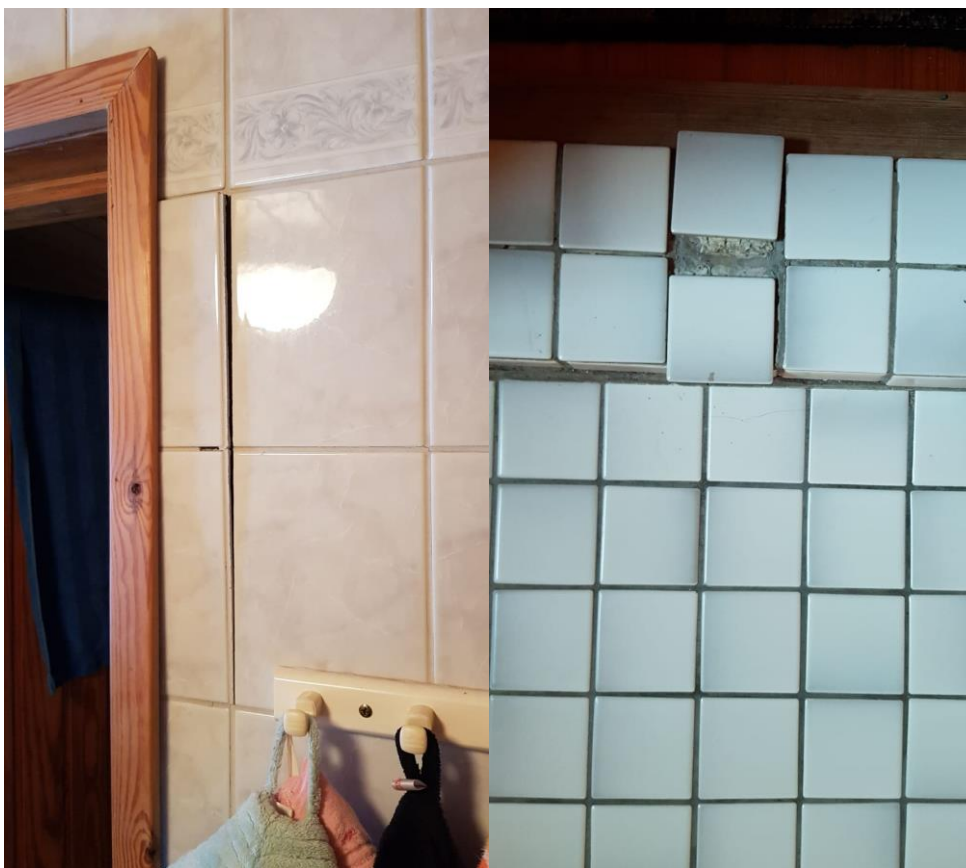
Pesuhuoneen nykyinen kunto on heikko. Laatoitusten saumat ovat auenneet monin paikoin ja osa laatoista on jo irrallaan. Lattiakaivo vetää huonosti, jos vettä tulee suurempia määriä kerralla. Vesiputket ja viemärit ovat alkuperäiset eli kaipaavat päivittämistä. Pesutilassa on painovoimainen ilmanvaihto.

Kuva 13. Seinälaattojen auennut saumaus ja irrallaan olevia lattialaattoja.

Pesuhuoneessa tehdään perinpohjainen kylpyhuoneremontti. Suihkun sekä saunan laatat piikataan auki. Piikkauksen jälkeen lattiaan asennetaan vesikiertoinen lattialämmitys. Alakattolaudat sekä saunan seinäpaneelit irrotetaan ja korvataan uusilla. Pesuhuoneessa tehdään myös tilamuutoksia. Suihkulle tulee uusi paikka pohjoisseinälle, pesuhuoneeseen rakennetaan wc:lle paikka, vanha suihkutilan ja saunan välinen väliseinä puretaan sekä suihkutilan seinässä oleva ikkuna rakennetaan umpeen. Ilmanvaihtoa tehostetaan asentamalla tuuletin, joka käynnistyy valojen syttyessä ja sammuu, kun ilman kosteus on vähentynyt tarpeeksi. Erityistä huomiota kiinnitetään lattian kaatojen rakentamiseen ja vedeneristysvaiheen huolellisuuteen.

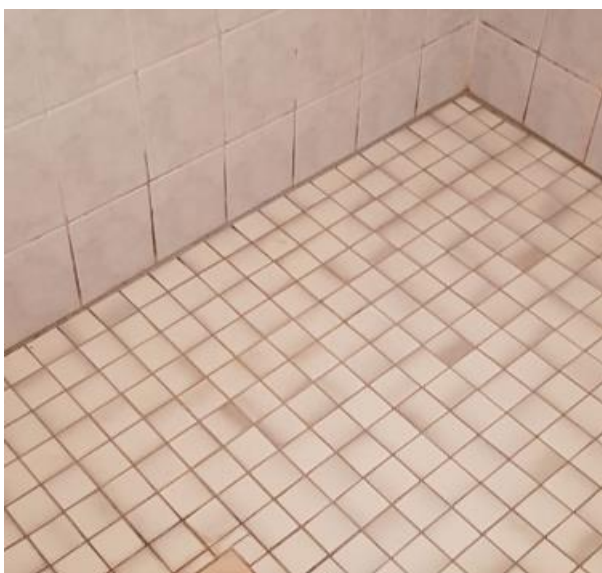
Kuva 14. Tummuneita saumoja.

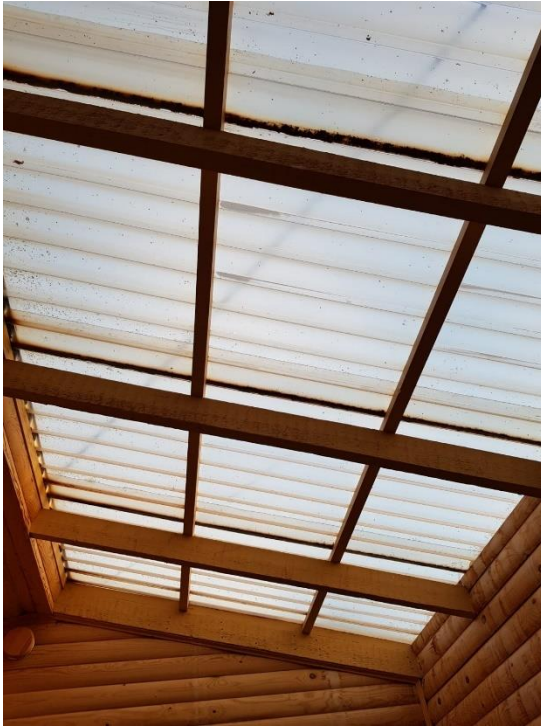
Kuva 15. Nykyinen valokate.

Kattoremontin yhteydessä uusitaan rännit, syöksytorvet, otsalaudat, räystäslaudat, piipun pellitys, palotikkaat, seinätikkaat ja lapetikkaat. Lisäksi ainut kattoikkuna poistetaan ja rakennetaan umpeen. Ohella mainittujen toimien lisäksi talon laajennusosan eteisen valokate poistetaan. Valokatteen tilalle rakennetaan eristetty katto. Valokateosuuden pinta-ala on 15m².
